BESIKTNINGS PROTOKOLL

Anticimex Försäkringsbesiktning – nivå 2

LÅNGENÅS 1:122

ABBORRTJÄRNSVÄGEN 20
435 39 MÖLNLYCKE

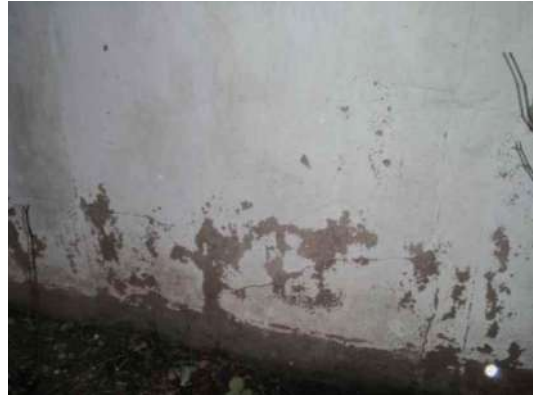
Sockel

Fuktuppsug noterad på sockeln.

Det finns risk att fuktskador uppstår i kringliggande konstruktioner ovan sockeln pga. fuktuppsug som upptäckts.

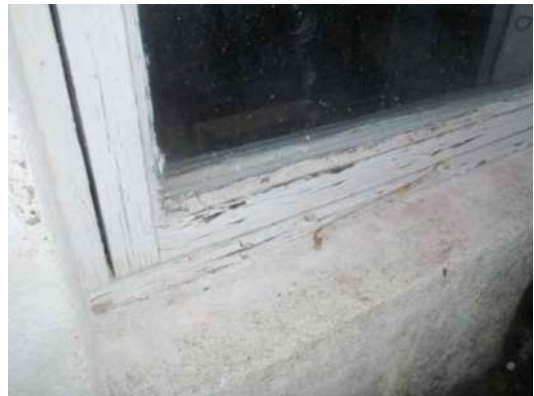
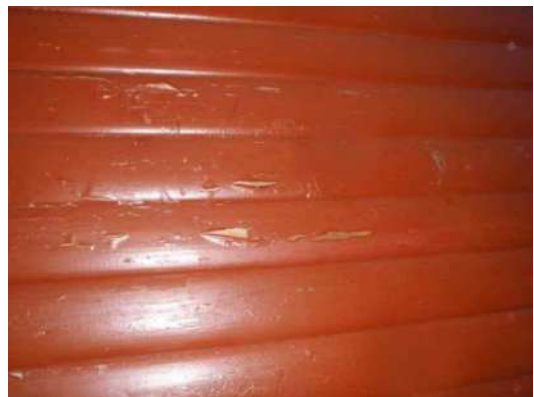
Allmänt träkonstruktioner

Ett större underhållsbehov föreligger på utvändiga träkonstruktioner såsom fasadpanel, fönster samt dörrar. Träkonstruktioner med underhållsbehov riskerar p.g.a. nedsatt vattenavvisande förmåga att drabbas av rötskador.

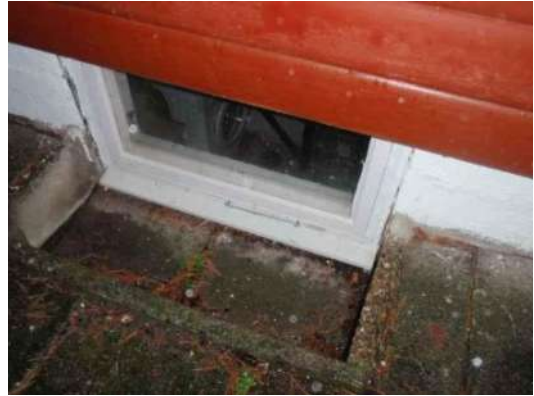
Fönster under marknivå.

Fönster i grundsockeln vars undre kant ligger under omgivande marknivå, medför risk för vatteninträngning vid skyfall och snösmältning. Detta kan medföra fuktrelaterade skador.

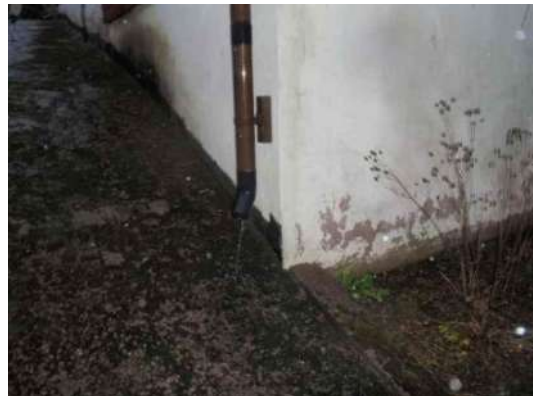
Stuprör är ej anslutet till markledning.

Stuprör som ej är anslutet till markledning kan medföra en ökad fuktbelastning på grundmur/sockel med fuktrelaterade skador som möjlig följd.

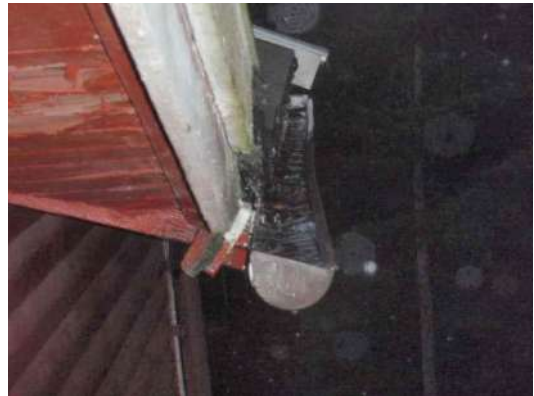
Hängrännor läcker samt lutar fel.

Läckande och rostskadade hängrännor innebär risk för fuktskador på fasad och sockel.

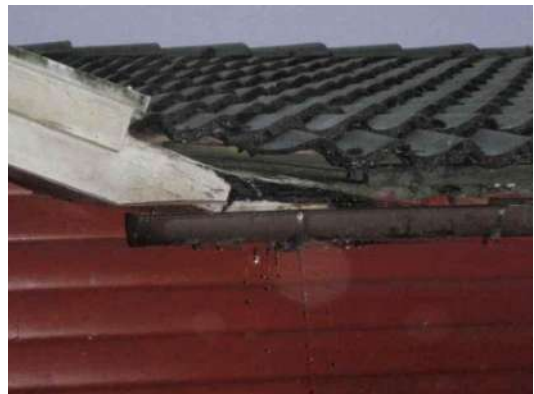
Tak /Nockvind

Fuktskador konstaterades i taket som är äldre.

För att kontrollera orsaken till och omfattningen av fuktskadorna i takkonstruktionen samt bedömning av en takomläggning och eventuella följdskador rekommenderas att en fördjupad undersökning utförs av t.ex en byggtreprenör.

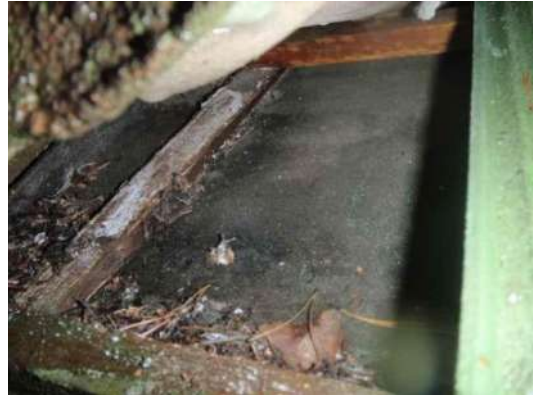
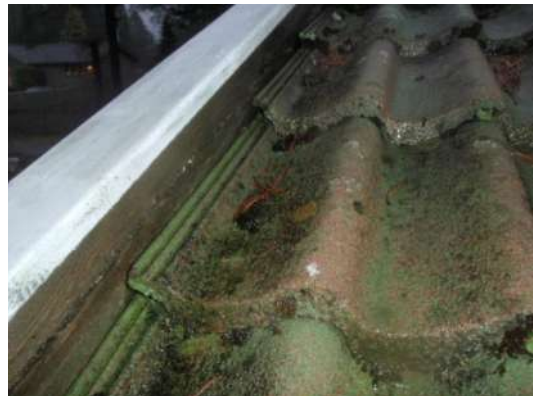
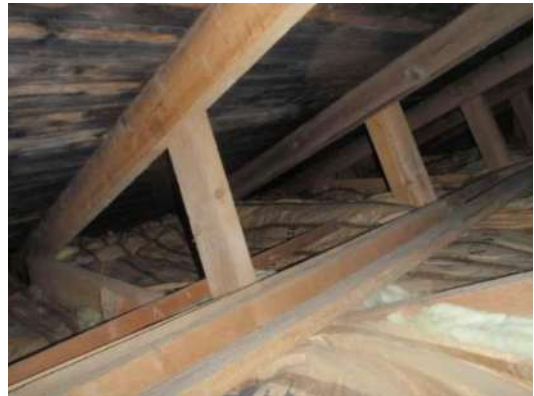
Mikrobiell påväxt finns på underlagstaket.

För att utreda orsaken till och omfattningen av den mikrobiella tillväxt/de fuktskador som finns på yttertaket insida rekommenderas att en fördjupad undersökning utförs.

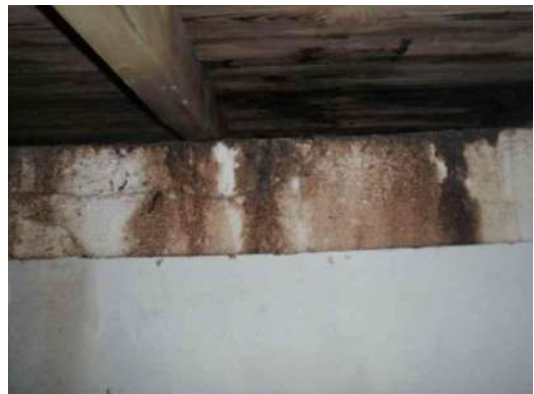
Under tralldäck på balkong finns ett betongbjälklag som delvis utgör yttertak för delar av underliggande groventré, detta har ej kunnat besiktigas. Viss missfärgning konstaterades i betongbjälklagets ytterkant. Det rekommenderas att tralldäck delas i sektioner så att underliggande betongbjälklag i framtiden blir besiktningsbart i sin helhet.

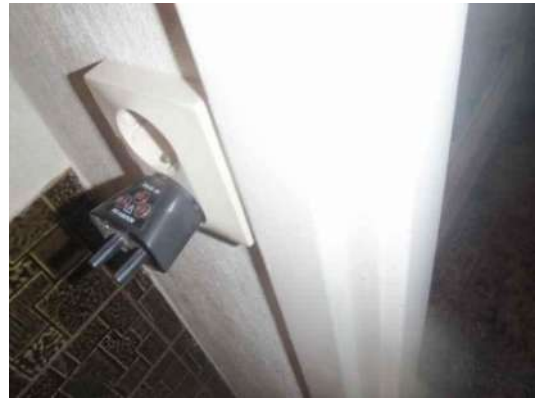
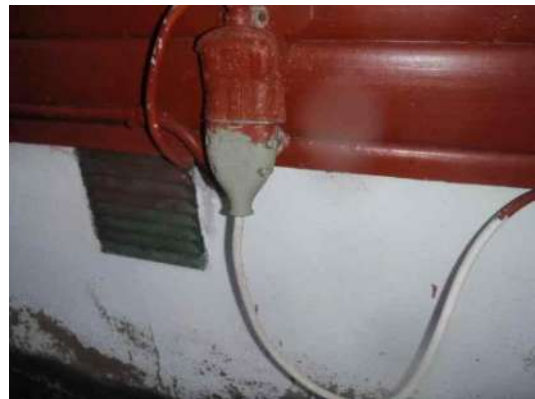
Entréplan / Badrum/Wc

Utrymmet är i behov av renovering med avseende på bl.a. yt/tätskikt samt golvbrunn.

Då elanläggningen i huset är äldre kan det förekomma slitna och skadade elledningar. Det är en säkerhetsrisk som kan orsaka både personskador och brand.

Ojordade uttag noterades i utrymmet, vidare noterades ett äldre 3- fas uttag i metall på utsida hus

Kontakta en behörig våtrumsentreprenör för en renovering. I samband med renoveringen bör omkringliggande konstruktioner kontrolleras för att upptäcka eventuella följdskador.

Kontakt rekommenderas med behörig elektriker för kontroll och eventuell åtgärd.

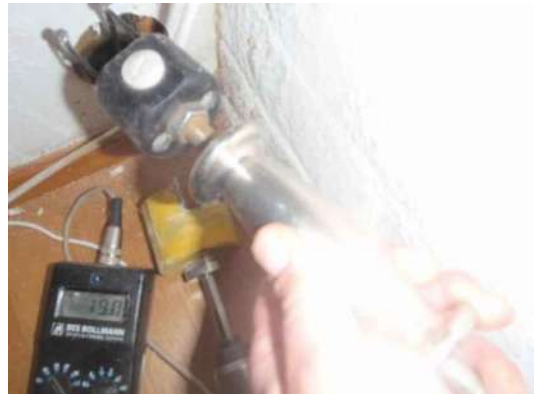
Källarplan / Tv rum

Vid kontroll av konstruktionen uppmättes fuktvärden över kritisk fuktnivå för mikrobiell tillväxt.

Utreglade och isolerade yttreväggar samt påbyggda golv förekommer i utrymmet. Fuktmätning utfördes i regel mot betongväggen till 19,2%.

Risk för mikrobiell tillväxt föreligger om den relativa fuktigheten (RF) i den omgivande luften är över 75 % vilket i furuvirke motsvarar en fuktkvot (FK) på 17 %.

Det rekommenderas att vid framtida renovering rivs de påbyggda konstruktionerna av trä i utrymmet ut. I samband med det bör bakomliggande konstruktioner kontrolleras och säkerställas för eventuella skador, eventuella avvikelser åtgärdas naturligtvis. Betongen bör noga rengöras innan återställande med fuktsäkra konstruktionslösningar.

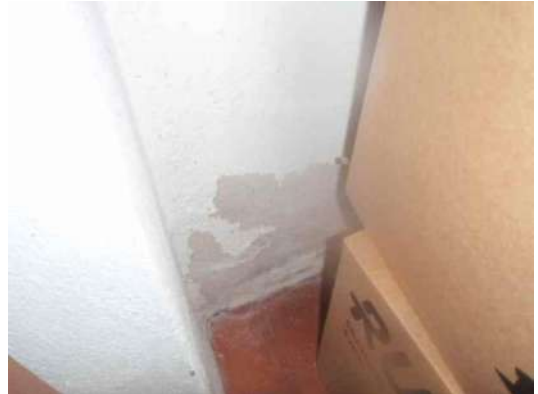
Källarplan / Förråd

Puts och färg släpper från underlaget på väggar.

Puts- och färg som släppt från underlaget invändigt på källarytterväggarna indikerar att källarens utvändiga fuktskydd inte längre fungerar tillfredsställande. För att åtgärda detta måste källarens utvändiga fuktskydd förbättras. Se även bifogat faktablad "Källare".

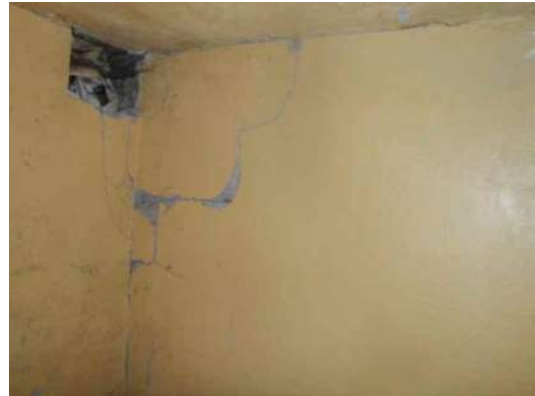
Källarplan / Groventré

Sprickor finns i vägg.

För att konstatera orsaken till och omfattningen av sprickor invändigt samt om eventuella underliggande skador finns rekommenderas att en fördjupad undersökning utförs.
