BESIKTNINGS PROTOKOLL

Anticimex Försäkringsbesiktning – nivå 1

TORP 1:363

FURUVÄGEN 23
443 31 LERUM

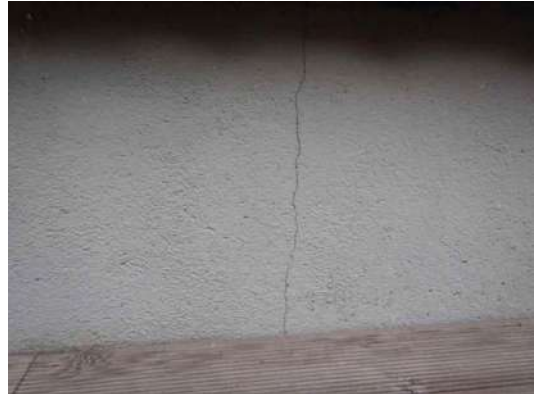
Sockel

Mindre sprickor noterades i sockel.
Bedöms inte ha lett till några
bakomvarande skador.

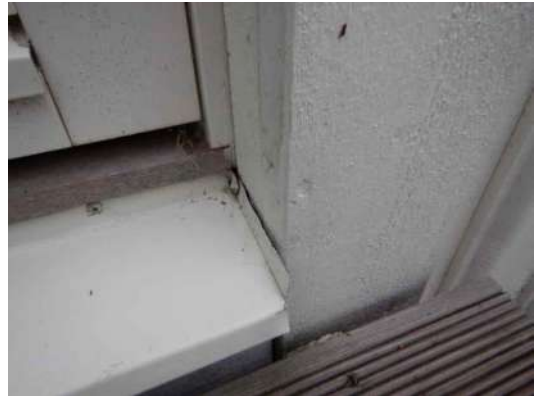
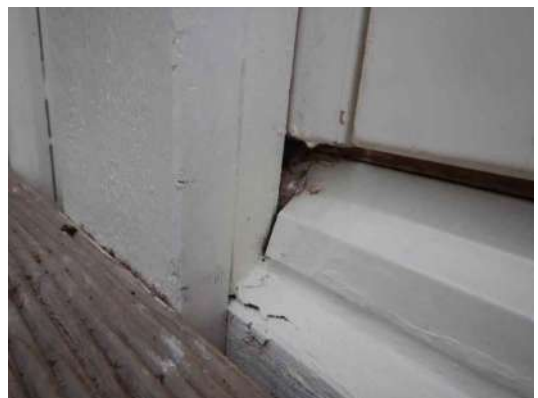
Dörrar

Mindre otätheter förekommer på
tröskelbleck
Detta kan leda till fuktskador i
bakomliggande konstruktioner.

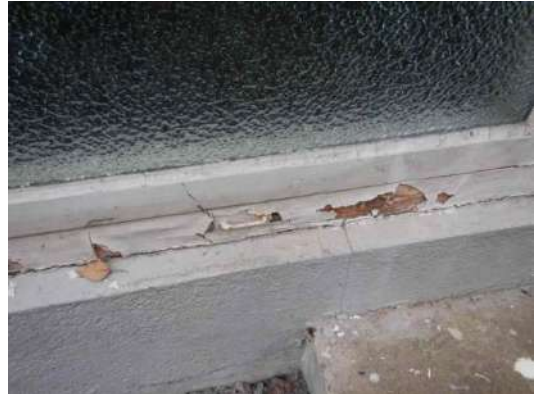
Fönster är i behov av målning/underhåll framförallt källarfönster.

Fönster där målning/underhållsbehov finns riskerar pga. sämre vattenavvisande förmåga att få fuktskador. Detta kan leda till rötskador i fönster och fönsterkarm.

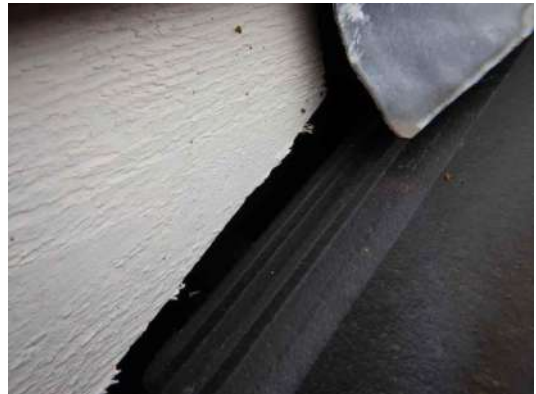
Tak

Mindre otätheter förekommer vid takkupa

Risk finns att vatten tar sig in via otätheterna med fuktrelaterade skador i bakomliggande konstruktion som möjlig följd.

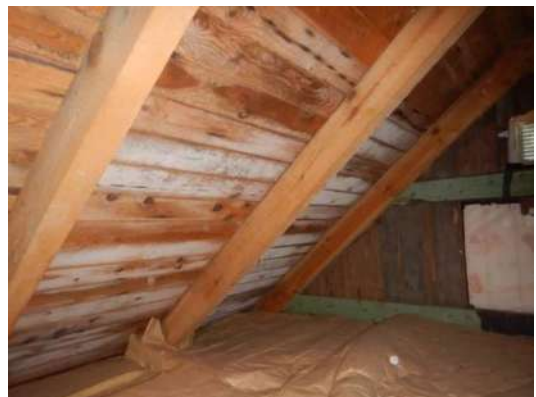
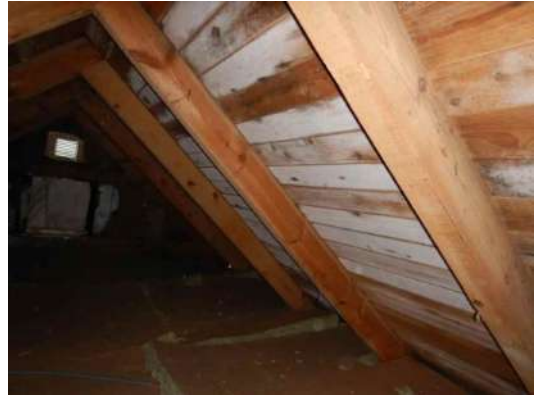
Nockvind

Mikrobiell påväxt finns på underlagstaket.

Den upptäckta mikrobiella påväxten på underlagstaket indikerar att vinden tillförs fukt inifrån bostaden. För att komma tillrätta med detta måste fuktillförseln inifrån bostaden minskas. Detta kan göras genom att ventilationen i bostaden förbättras. Observera att någon besiktning av bostadens ventilationssystem inte har ingått i uppdraget.

Vinden är tilläggsisolerad. Eftersom vindsbjälklaget tilläggsisolerats så kommer klimatet på vindsutrymmet att ändras, främst vintertid. Detta i sin tur kan leda till uppfuktning av underlagstakets insida vilket har resultera i mikrobiella skador.

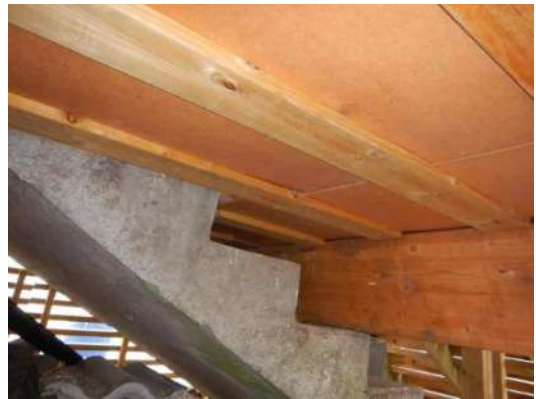
Plintgrund

Plintgrunden är en riskkonstruktion.

Golvbjälklaget ovan den uteluftsventilerade plintgrunden riskerar på grund av naturlig fuktpåverkan att drabbas av fuktskador. Detta i sin tur kan leda till mikrobiella skador (angrepp av mikroorganismer, rötsvampar etc.) som kan resultera i att mikrobiell lukt sprids till boendemiljön.

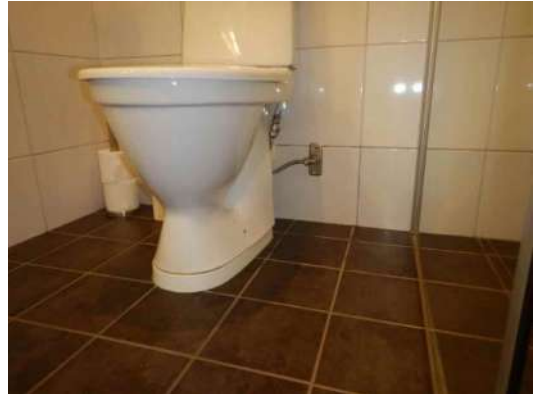
Entréplan / Dusch/Wc

Rörgenomföring finns i vägg vid våtzon 1

Rörgenomföringar i väggen medför en ökad risk för att vatten tränger in i omkringliggande konstruktioner och orsakar fuktskador.

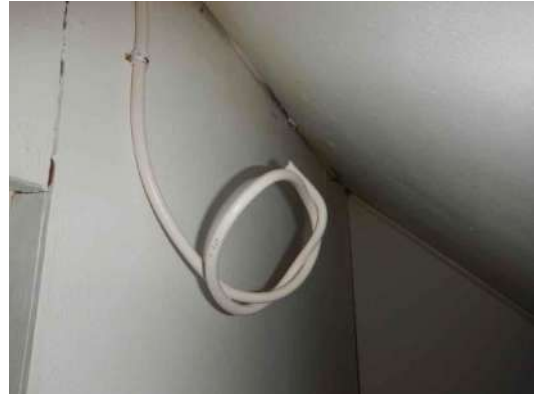
Övre plan / Sovrum 5 Förråd/sidovind

El kabel hänger löst i utrymmet och är strömförande.

Eftersom elinstallationen i utrymmet enligt vår bedömning har uppenbara brister rekommenderas att en behörig elektriker kontaktas för en besiktning. Observera att ingen besiktning av bostadens elsystem har ingått i uppdraget.
