BESIKTNINGS PROTOKOLL

Anticimex Försäkringsbesiktning – nivå 2

GRÄPPÅSVÄGEN 58
434 92 VALLDA

2018-09-24

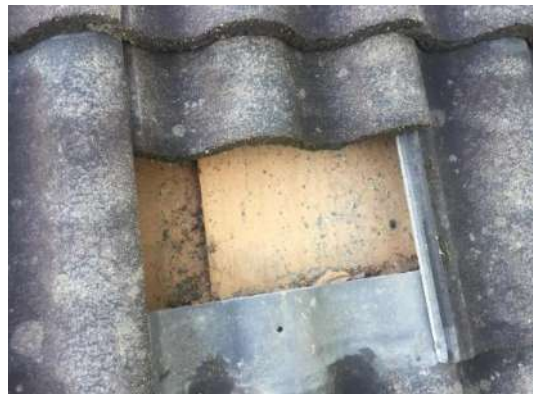
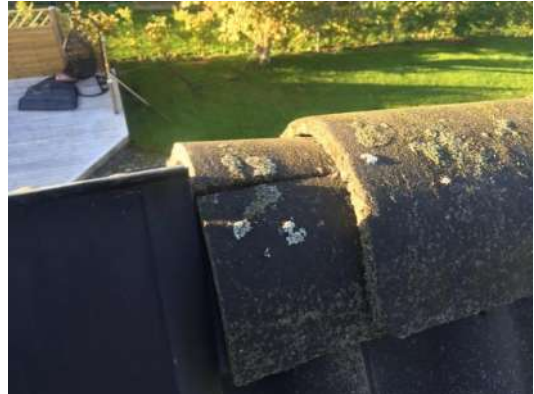
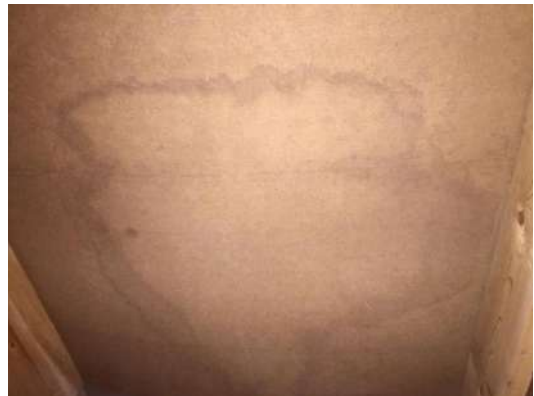
Äldre taktäckning där underlagstaket består av träfiberskivor.

Då underlagstaket består av träfiberskivor utan yttre täckning av papp under takbeklädnaden, finns risk att regnvatten/snö tränger in vid ogynnsam väderlek i skivskarvar med läckage på vindsutrymmet som följd. Med tiden kan även träfiberskivorna drabbas av fuktskador.

På vindsutrymmet noteras lokal fuktmarkering på underlagsskiva, denna bedöms ej ha lett till följdskada.

Vid nock noteras enstaka sprucken nockpanna, varpå det rekommenderas att denna byts ut

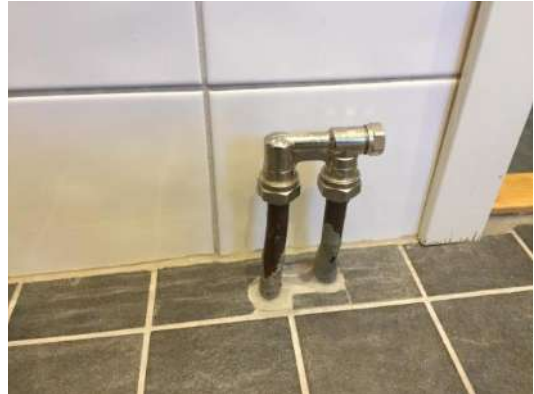
Rörgenomföring finns i golv

Rörgenomföringar i golvet medför en ökad risk för att vatten tränger ner i omkringliggande konstruktioner och orsakar fuktskador. Vid uppbyggnaden av utrymmet var detta tillåtet och utförandet anses därför vara fackmässigt utfört. I dagens branschregler är detta inte längre tillåtet.
