BESIKTNINGS PROTOKOLL

Anticimex Försäkringsbesiktning – nivå 2

LÅNGENÅS 1:122

ABBORRTJÄRNSVÄGEN 20
435 39 MÖLNLYCKE

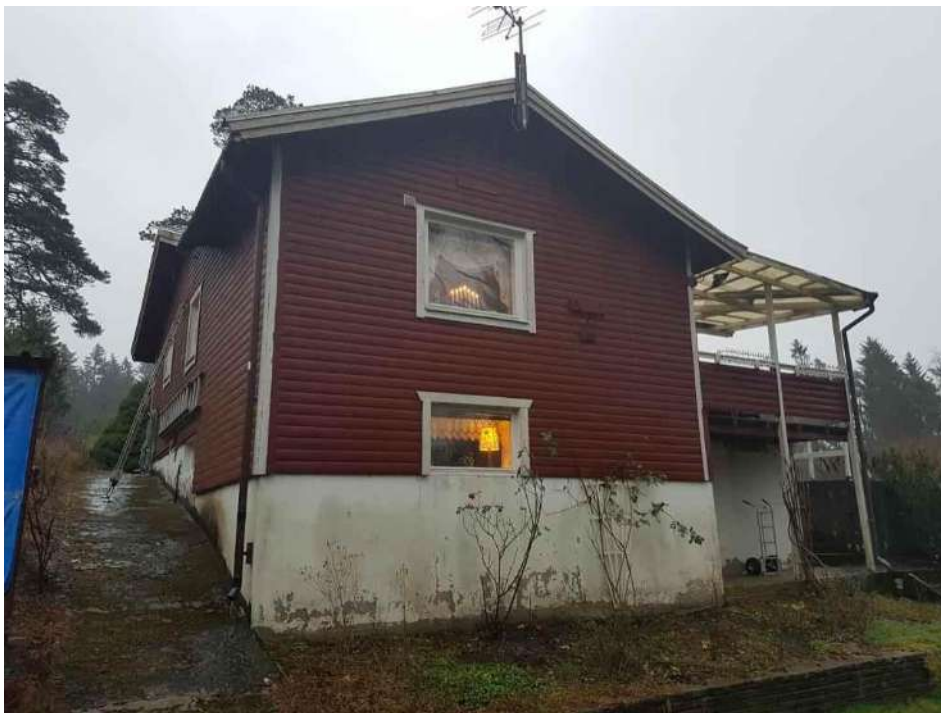
Bostadsbyggnad

Fastigheten som är uppförd ca 1958 samt till/ombyggd under 70 talet uppvisar i befintligt protokoll främst synpunkter angående det normala löpande underhållet där bl.a. tak/vindskonstruktionen är äldre med vissa fuktrelaterade brister varvid en renovering bör utföras. Invändigt finner jag främst att våtrum på entréplan är i behov av en renovering till dagens standard för våtrum. Kontroll av konstruktion utfördes i tv rum som är det enda utrymme med organiska material och en något förhöjd fuktkvot uppmättes i bakomliggande regel mot golv/vägg. Rekommendationen är att vid framtida renovering rivs trämaterial ut och ersätts fukttekniskt riktigt, eventuellt i samband med en omdränering/förbättring av det utvändiga fuktskyddet.

I övrigt bedöms bostaden vara i det skick man kan förvänta sig i förhållande till ålder och löpande underhåll som utförts.
