BESIKTNINGS PROTOKOLL

Anticimex Försäkringsbesiktning – nivå 2

GRÄPPÅSVÄGEN 58
434 92 VALLDA

2018-09-24

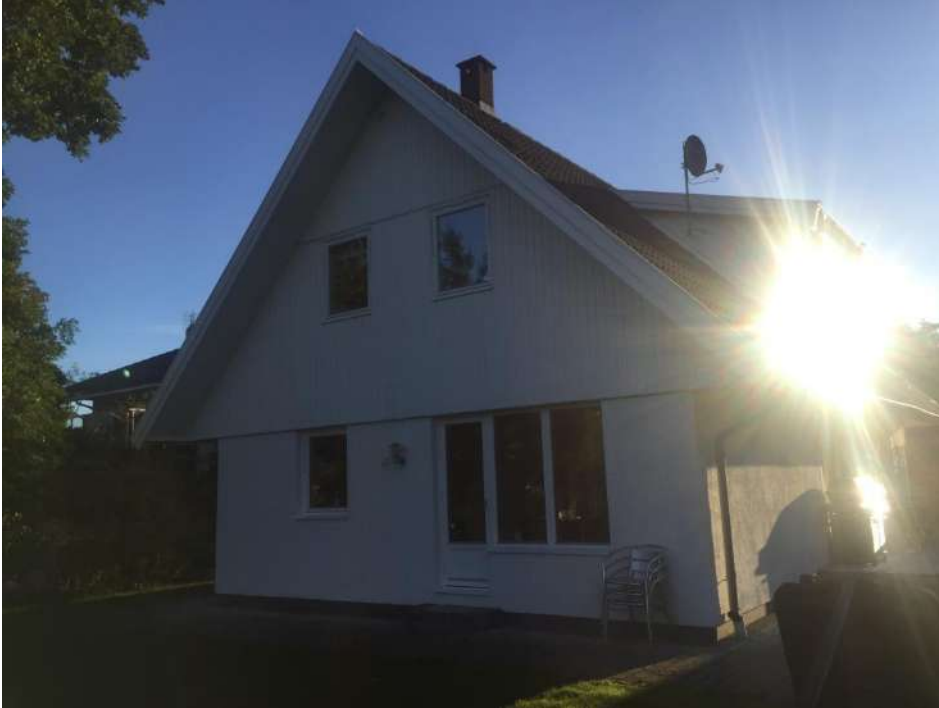
Bostadsbyggnad

Befintligt 1½-planshus byggt 1989 bedöms sammantaget vara i ett mycket gott skick och uppvisar endast förebyggande/ informativa anmärkningar.
