BESIKTNINGS PROTOKOLL

Anticimex Försäkringsbesiktning – nivå 2

TAGGSVAMPEN 9

LINGGATAN 9
554 48 JÖNKÖPING

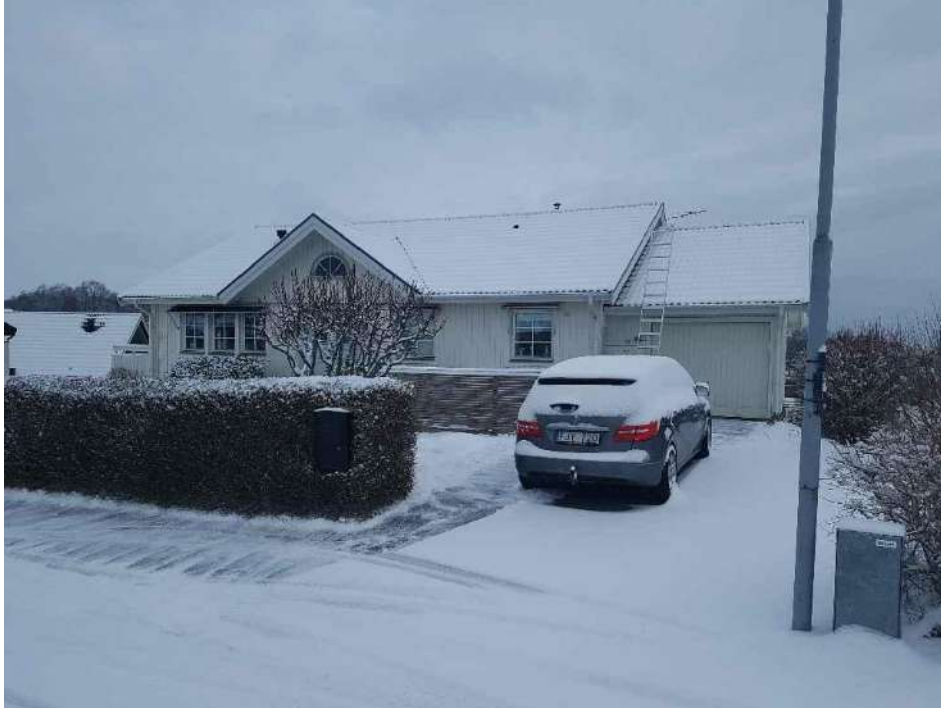
Linsgatan 9 i Jönköping.

Huset som byggdes och var färdigställt under år 1991, bedöms vara välvårdat och i ett bra skick.
